| <br><small>1986 Arquitectos proyectos y obras</small> | EDIFICIO: SUCURSAL DE SEVILLA | | |
| ALZADO LATERAL | | | |

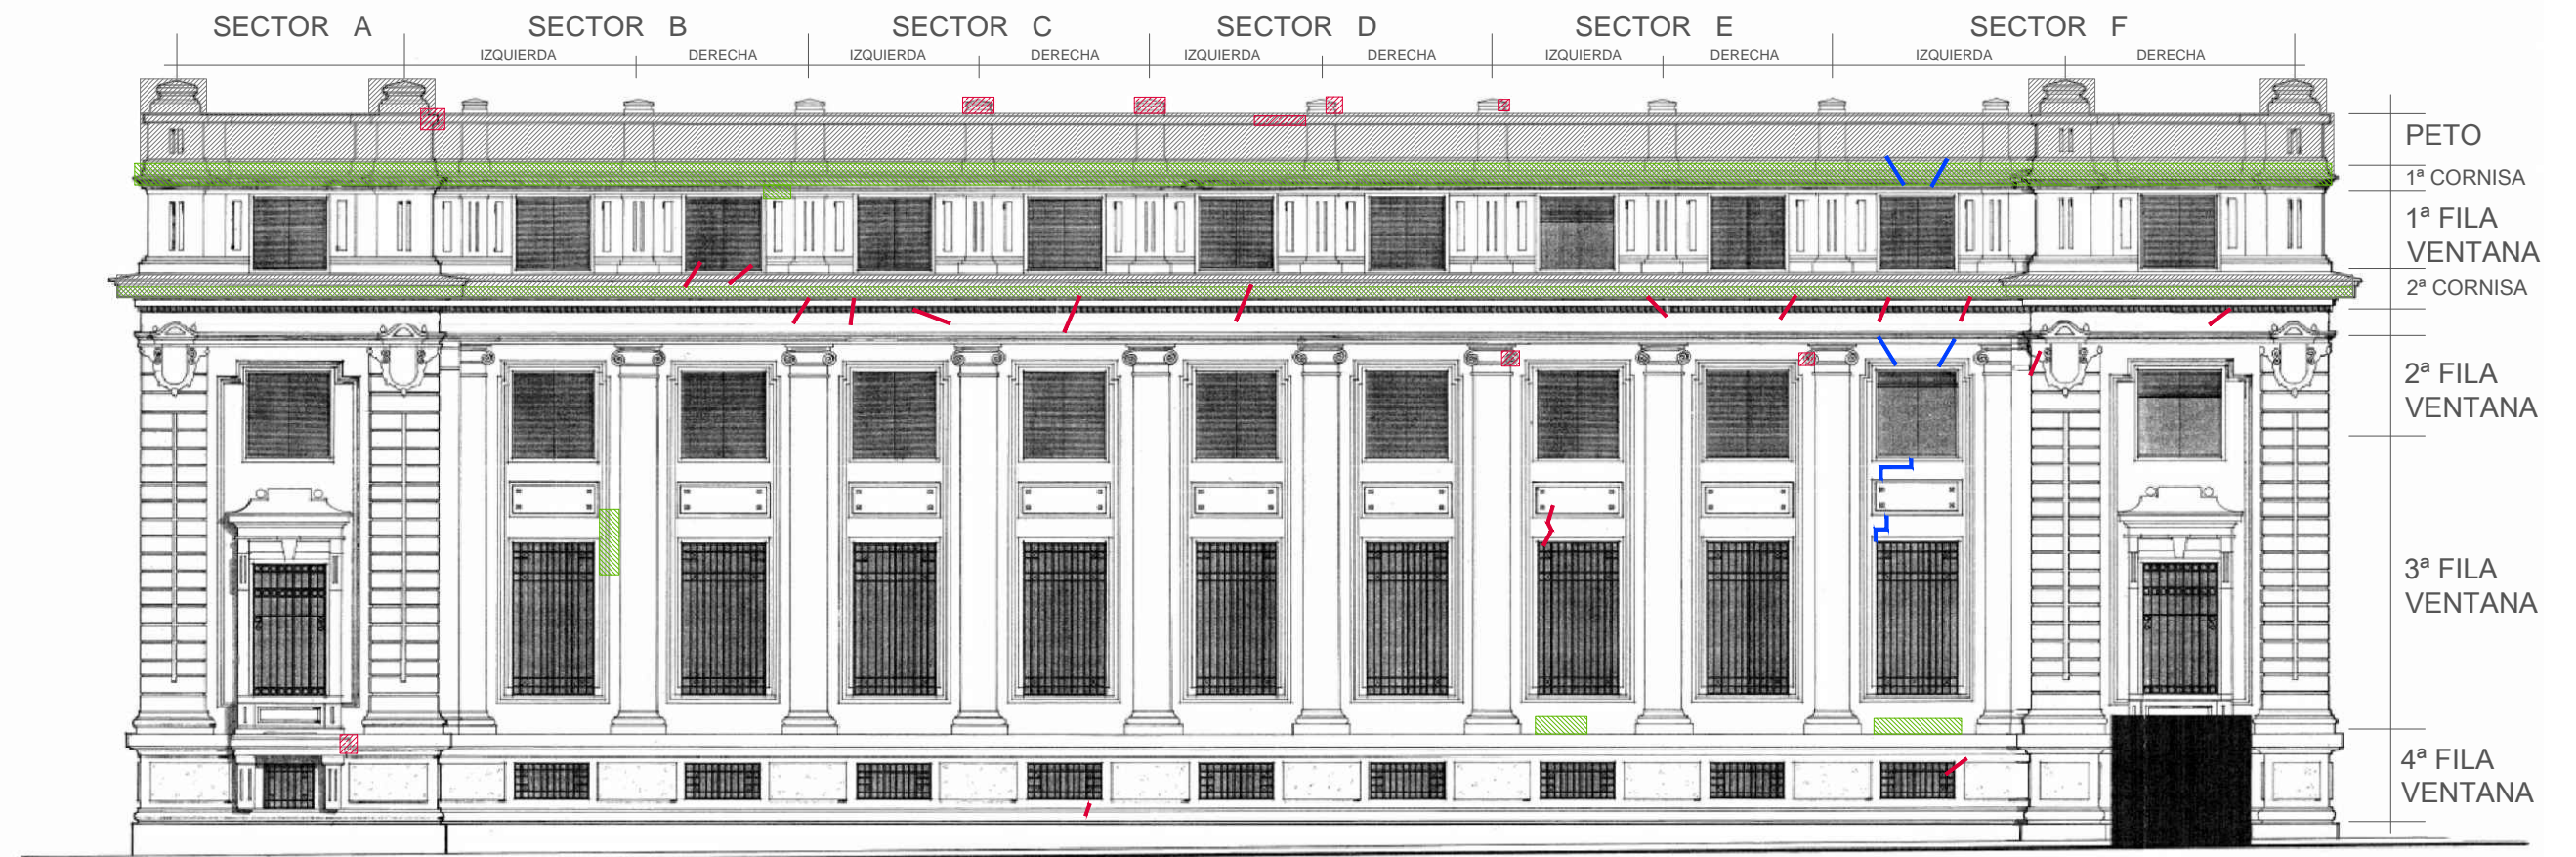
- SUCIEDAD, COLONIAS LIQUENICAS
- EROSION SUPERFICIAL, ARENIZACION
- ROTURA + FALTA DE VOLUMEN
- GRIETA EN SILLAR
- GRIETA ABIERTA MOVIMIENTO

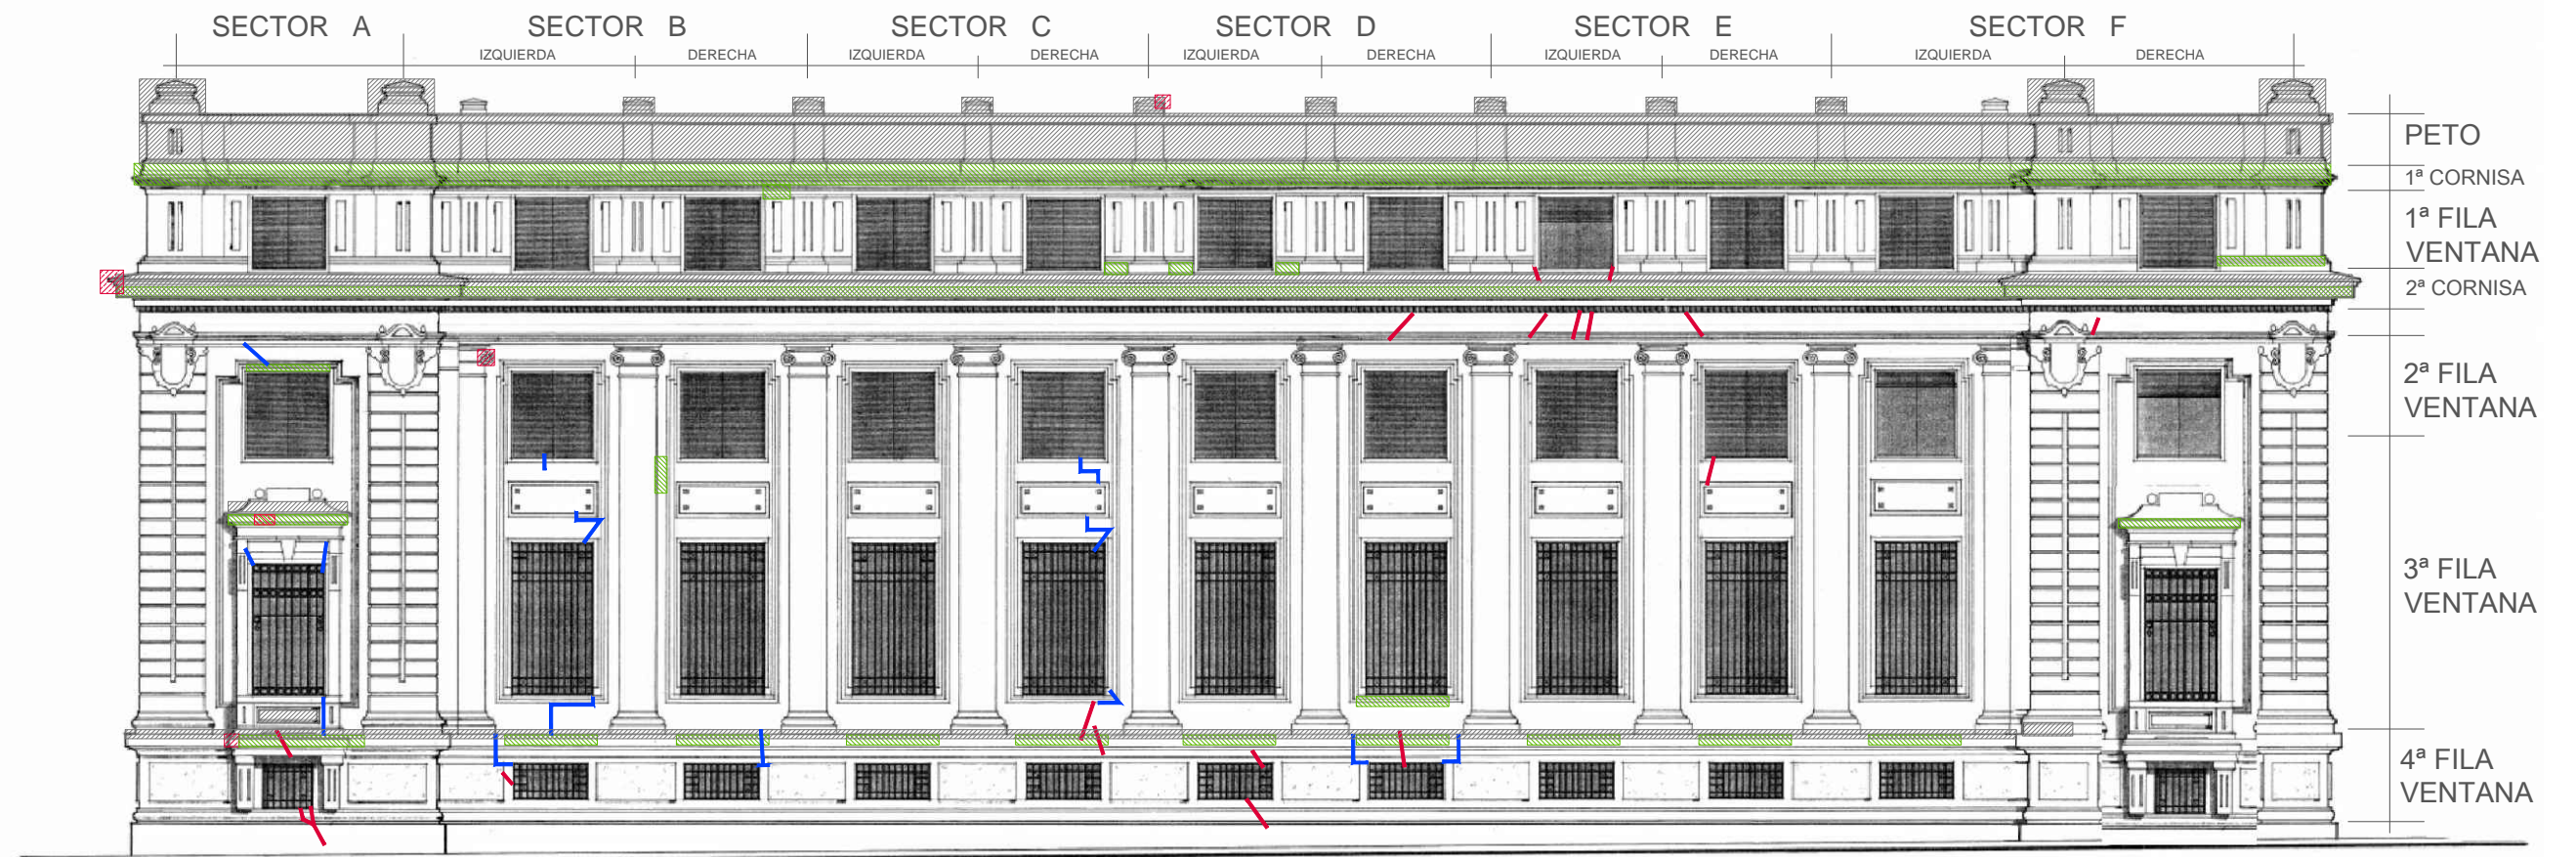
| ALZADO LATERAL | | |

SUCIEDAD, COLONIAS LIQUENICAS
-

EROSION SUPERFICIAL, ARENIZACION
-

ROTURA + FALTA DE VOLUMEN
-

GRIETA EN SILLAR
-

GRIETA ABIERTA MOVIMIENTO

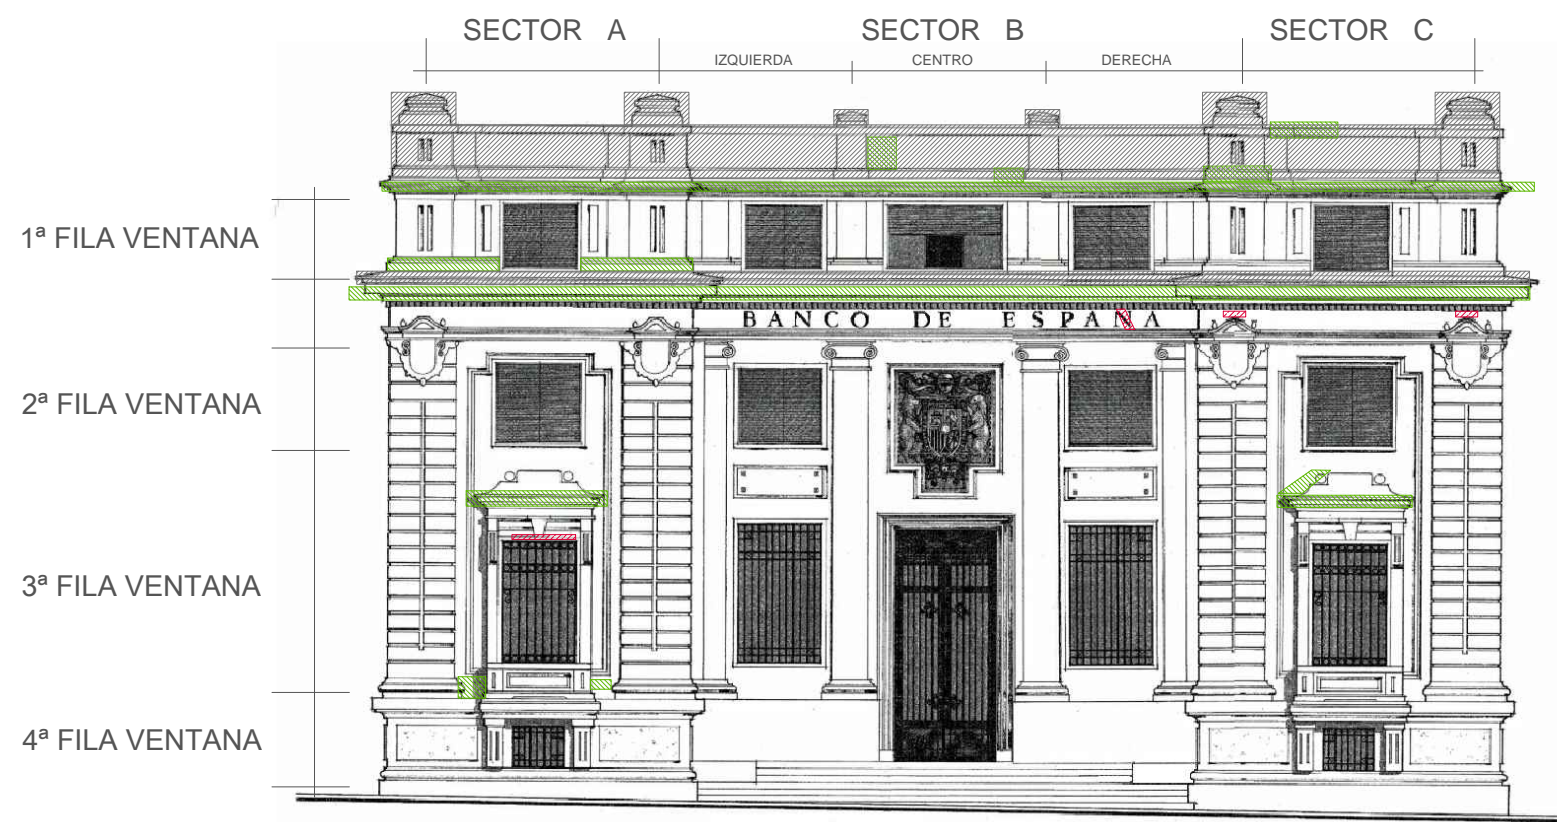
| ALZADO PRINCIPAL | | CLAVE: - |

SUCIEDAD, COLONIAS LIQUENICAS
-

EROSION SUPERFICIAL, ARENIZACION
-

ROTURA + FALTA DE VOLUMEN
-

GRIETA EN SILLAR
-

GRIETA ABIERTA MOVIMIENTO
